**COMMISSION D'ENQUETE**

**Rapport d'étape sur l'Accident  
Survenu le 29 Juin 2009  
En mer au large de Moroni (Comores)  
De l'Airbus A310-324  
Immatriculé 7O-ADJ  
Exploité par la compagnie Yemenia  
Airways**

**(En date du 25 Juin 2011)**

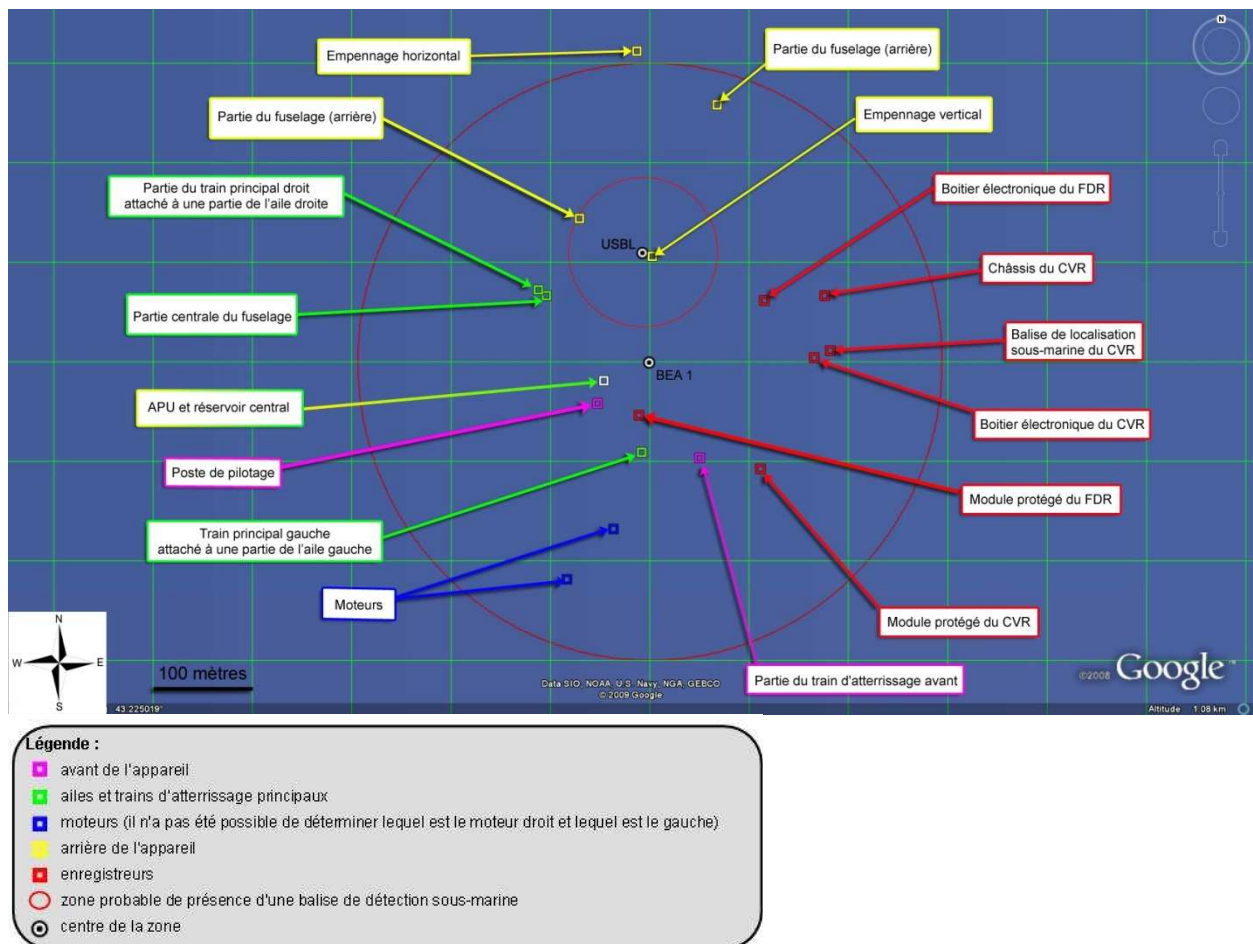
figure 8 : principaux éléments de l'épave

La zone dans laquelle ont été retrouvés les éléments de l'épave situés au fond de l'eau s'étend sur environ 670 m du nord au sud et 420 m d'ouest en est, ce qui représente une surface d'environ 281 400 m<sup>2</sup>. La répartition des principaux éléments de l'épave est représentée dans la figure qui suit :

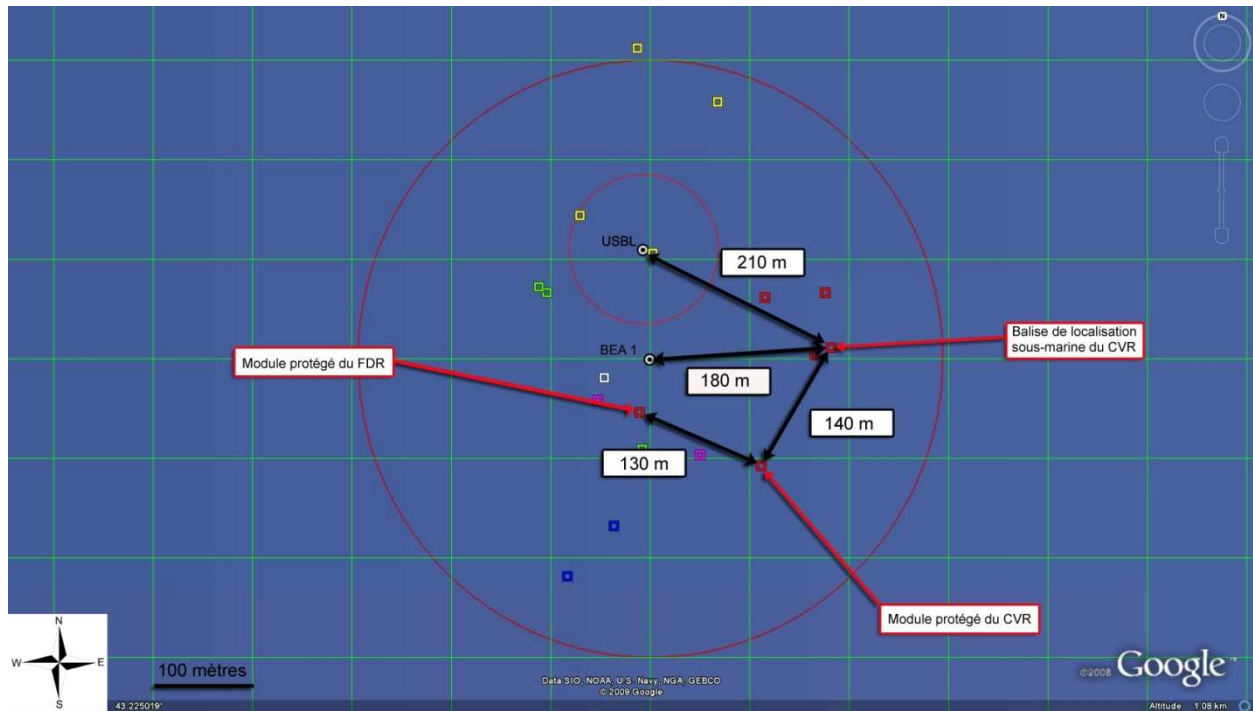
figure 9 : distances entre différents éléments des enregistreurs

La balise du CVR se situe à 140 m du module protégé sur lequel elle était fixée, soit à 180 m du point BEA 1 et à 210 m du point USBL. Les modules protégés du FDR et du CVR sont éloignés de 130 m. La figure suivante illustre ces données.

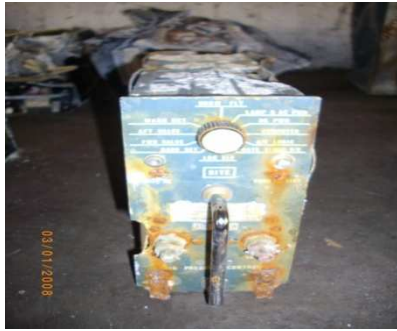
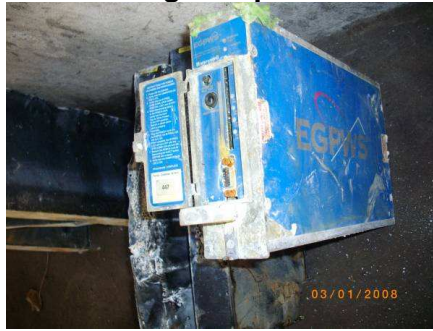
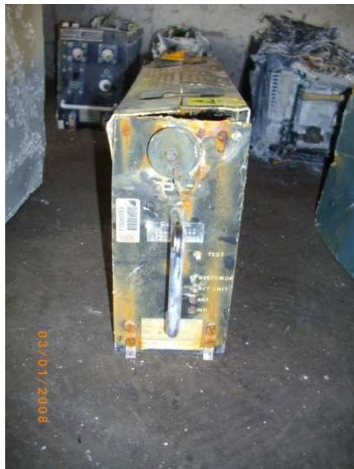
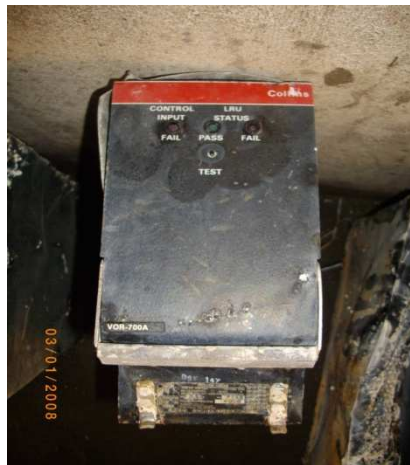
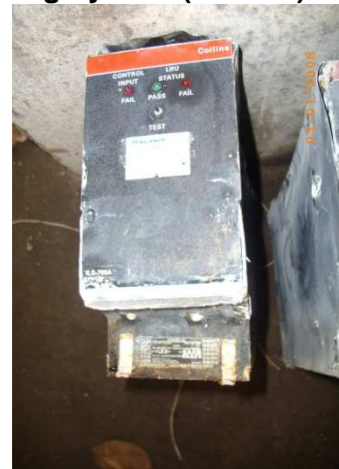
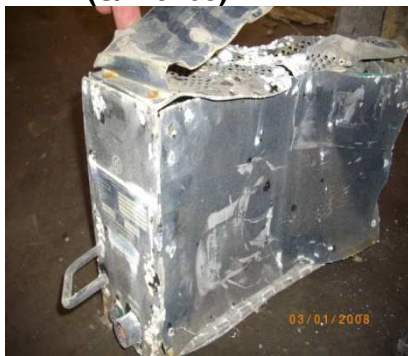
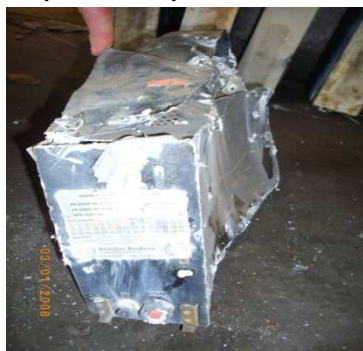
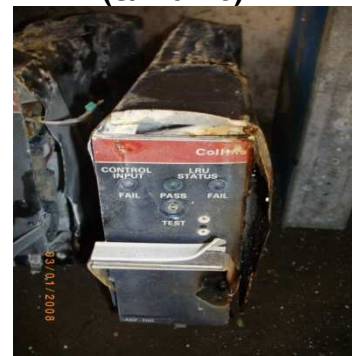
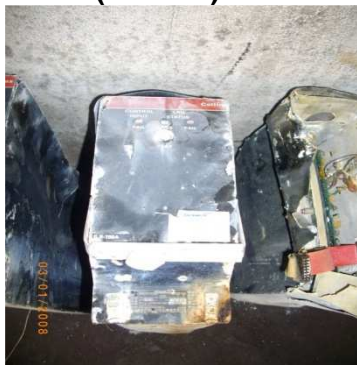
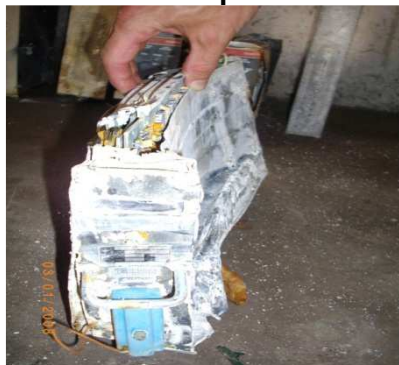
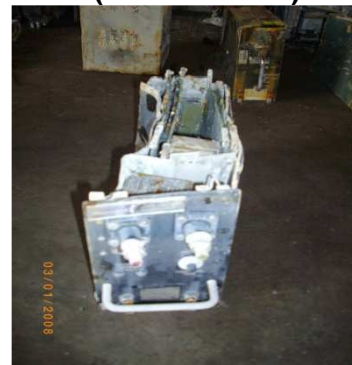
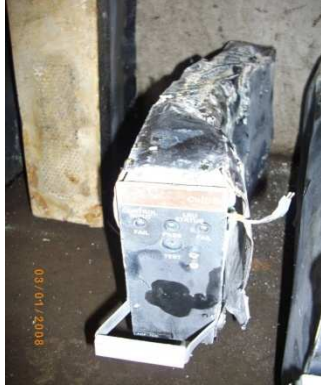
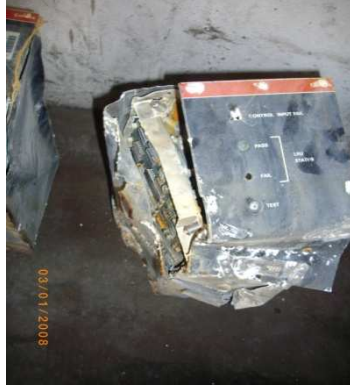
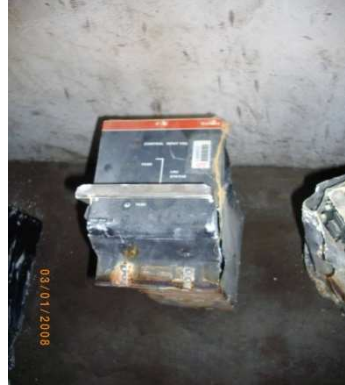
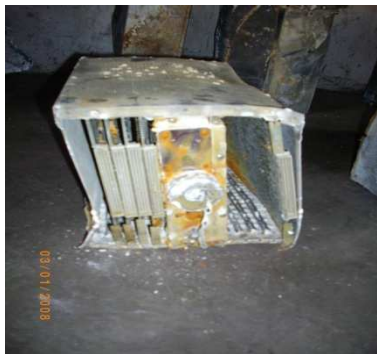
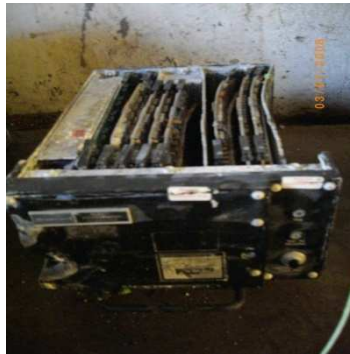
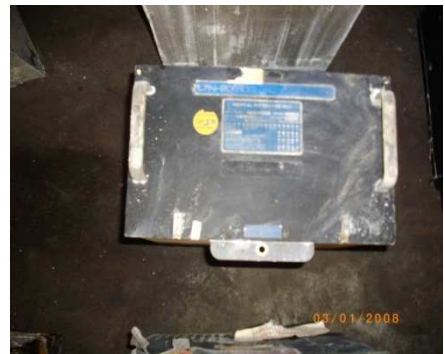
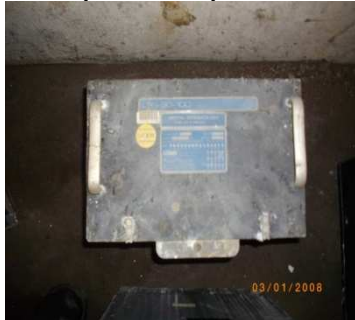
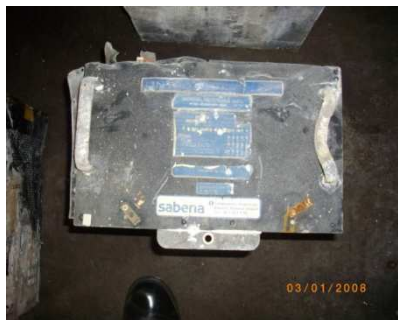
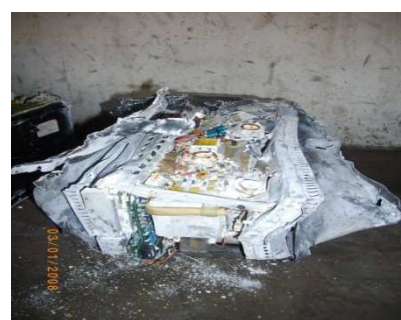
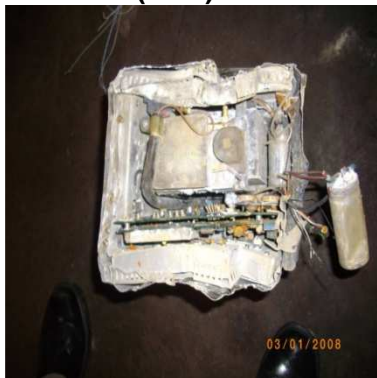
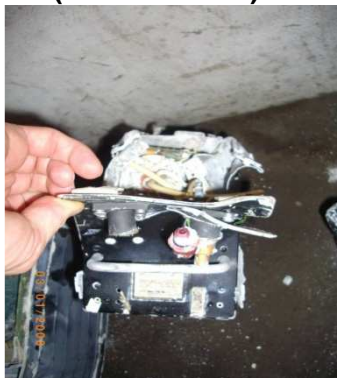
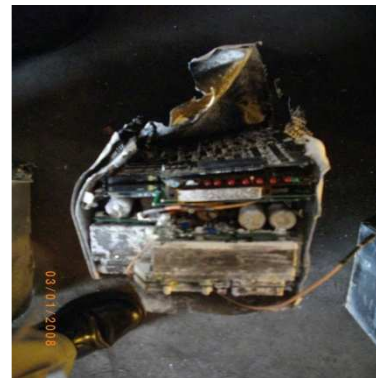
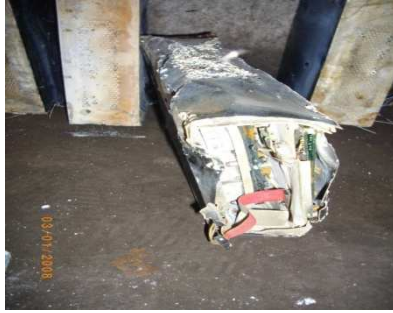
Photos des calculateurs

Une forte corrosion a été observée sur les calculateurs Ils ont été transférés et stockés dans le hangar avec les autres parties de l'épave. Toutefois le ECB APU n'a pas été repêché.
